STEFANO MONTIBELLER

Messa in sicurezza di versante compromesso da schianti Vaia mediante l'uso di esplosivo con microcariche sulle ceppaie

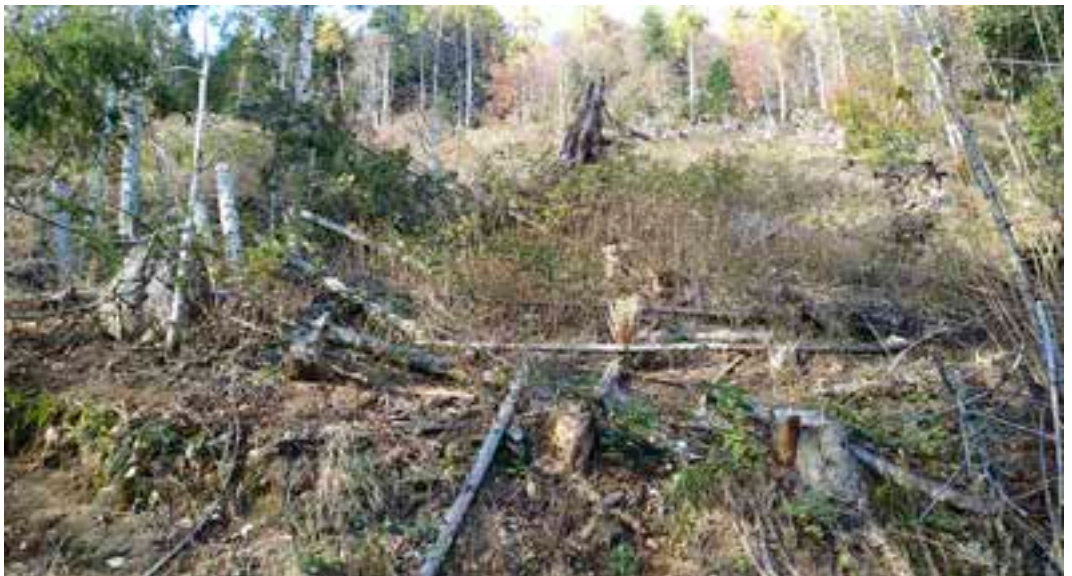
Foto 3 – Versante con ceppaie instabili post passaggio Vaia.

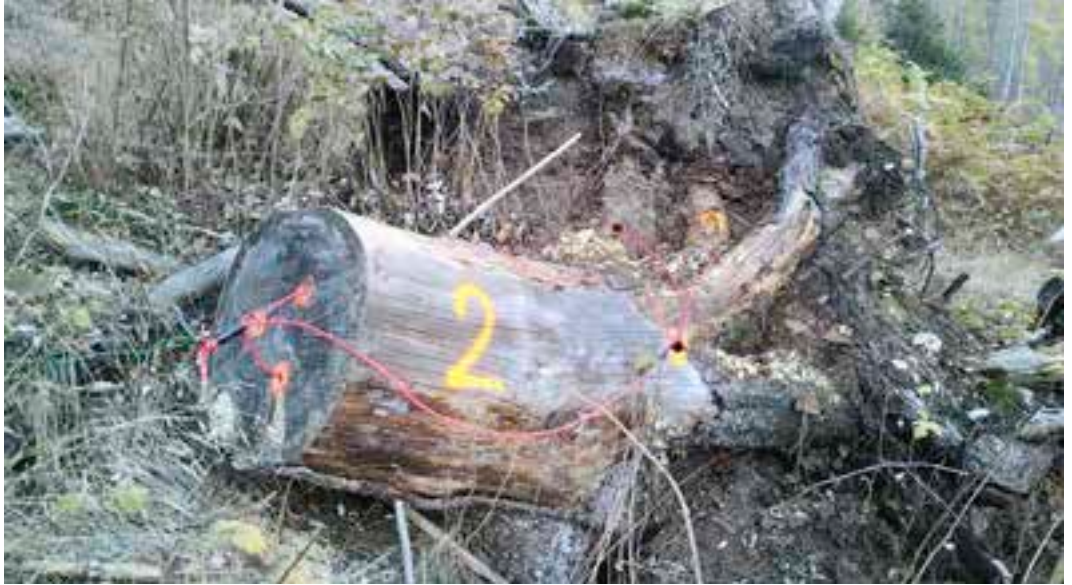
Foto 6 – Ceppaia instabile pronta per il brillamento.

- 2 a – creazione mediante l'impiego di trapano portatile, all'altezza del colletto, di numero 3 fori convergenti verso il centro del fusto (diametro 30 mm e profondità in base al diametro della pianta al colletto fino comunque ad arrivare quasi al centro del tronco).
- 2 b – caricamento con cartucce di esplosivo a base di nitroglicerina/nitroglicole.
- 2 c – applicazione dei detonatori e borraggio dei fori con materiale di varia natura (carta, sabbia, legnetti opportunamente sagomati e rinvenuti in cantiere).
- 2 d – stendimento dei cavi elettrici costituiti da linea madre di collegamento tra i detonatori e l'esplositore.
- 2 e – Brillamento delle micro cariche esplosive.
- 2 f – Recupero dei cavi elettrici e verificabonifica ceppaie.

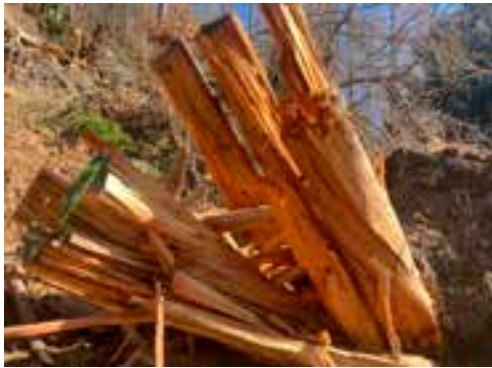
Foto 7 – Ceppaia fatta brillare con moncone divelto e pronto per essere degradato dai decompositori.

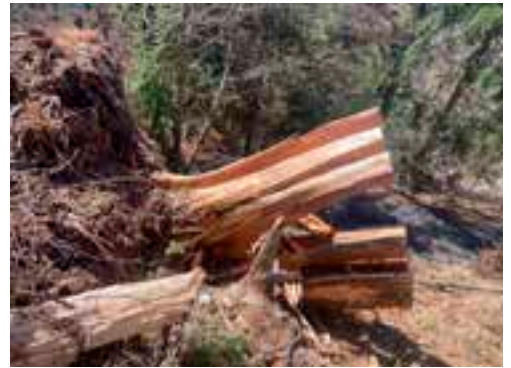
Foto 8 – Ceppaia resa sicura dopo il brillamento con a vale la strada.
