Recuperi a verde in provincia di Trento

dott. Bruno Tamanini

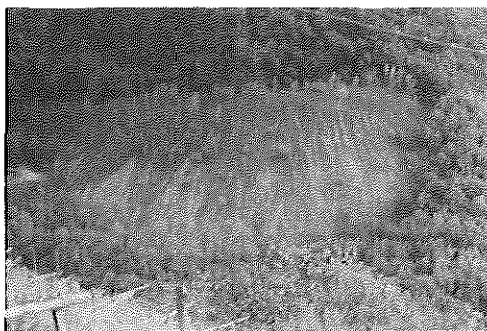
Foto n. 1 - Macereto di Gazzadina.

Il macereto (ha 1,5) è stato ricoperto con le terre di risulta del cappellaccio

delle cave Sartori, adiacenti all'area di intervento. La ditta avrebbe altrimenti gettato a discarica terre vegetali ottime o comunque idonee ad evoluzione fisico-chimica.

L'area ferita dai fronti cava era enorme e si offriva la possibilità di riportare a bosco un macereto naturale, di facile accesso, con pendenze accettabili e con nessuna spesa. Le terre scavate quindi non erano perdute e permettevano la sutura fra il bosco a monte con quello a valle del macereto stesso. Perdere quest'area ai fini di certi aspetti geologici era un fatto insignificante in quanto tutta la parte bassa della valle, soprattutto in riva destra, è punteggiata da numerosi e vasti macereti. Pertanto non si cancellava che una modestissima porzione di simili deserti. Oggi il verde, la rinnovazione spontanea di pino silvestre, di latifoglie varie e l'introduzione del larice sono premesse ad un buon ricupero forestale dell'area.

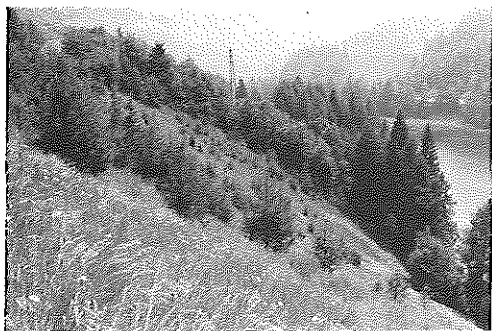
Foto n. 3 - Ex discarica di Albiano.

e relativamente facile. Mentre si riportavano a bosco ben 4 ha di discariche i cui titolari erano tutti morti o non più rintracciabili, si era facilitati dal fatto che proprio a monte della stessa correva la strada provinciale, dalla quale si potevano scaricare le terre vegetali e dare inizio ai rinverdimenti ed ai congiunti rimboschimenti. Oggi la zona è coperta da un novelletto di larice misto a latifoglie varie ed è stata regolarmente inserita nel piano di assestamento forestale del Comune (sez. n. 21).

Una perla azzurra coronata da un ammasso di sassame porfirico. Al vertice di questa antichissima discarica, abbandonata e svincolata da ogni responsabilità gestionale, esistono piani di cava anche recenti e strade di accesso che permettono i necessari trasporti di terre vegetali. Il problema, date le dimensioni della discarica era difficile: si iniziò a versare la terra sul versante in bonifica approfittando della neve. La neve infatti facilita lo scorrimento di terre (quelle che provenivano dai fronti di cava o dalle aeree in urbanizzazione), però le difficoltà si manifestarono subito: quando c'era la neve, non avevano la terra e quando c'era la terra non nevicava, le coincidenze quindi diventavano molto rare.

Si tentò con risine di legno: erano fragili e non scorrevoli. Si provò con lamie metalliche, purtroppo non resistenti e subito distrutte. L'uovo di Colombo fu scoperto con canalette di plastica, brevettate in quei tempi per favorire gli esboschi della legna da ardere.

Queste canalette si dimostrarono subito resistenti, leggere, manovrabilissime e ci permisero ottimi risultati nell'interrare una buona parte di territorio. A monte della canalette che scendevano a ventaglio sul tratto in bonifica, si costruirono delle tramogge per levare dalle terre impiegate almeno i sassi più grossi. Furono lavori impegnativi che permisero di ricoprire con la terra grandi aree di detriti. Gli operai poi la livellavano e lestantemente provvedevano a rinverdirla con il sistema a nero-verde. Si creava quindi una cotica erbosa in tempi brevi, impedendo che le terre distribuite sul versante scomparissero molto o poco fra i sassi. La vegetazione così creata permetteva il tranquillo prosieguo di tutte le successive fasi di recupero vegetazionale, consentendo lo sviluppo e la vita a tutte le piante dello spettro verde.

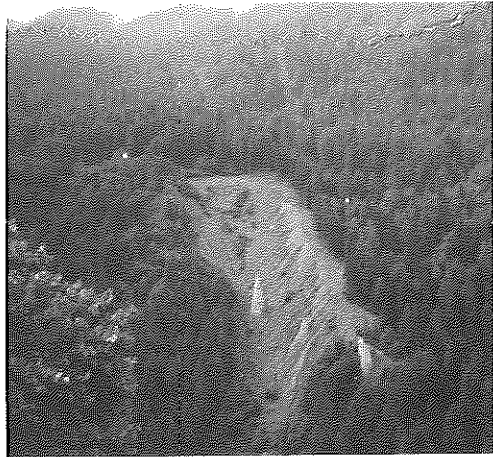
Foto n. 6 - La frana in località Gaggio in Comune di Segonzano.

L'area di circa ha 4 era devastata da falde idriche emergenti in terreni argillo-sabbiosi, che diventano duri come il cemento nei periodi di siccità e quasi liquefatti nei periodi di pioggia, soprattutto in primavera allo scioglimento delle nevi.

Il primo lavoro (con un escavatore leggero del tipo - Ragno -) fu quello di scoronare in alto la ferita, evitando strati terrosi sulla verticale, il secondo si concentrò nella distribuzione delle terre sul versante secondo pendenze regolari ed uniformi, il terzo intervento si realizzò nella creazione di gradoni trasversali, con pendenze mai superiori al 5%, sui quali poggiare i canali di sgrondo delle acque emergenti, ma soprattutto per scaricare le acque di scorrimento superficiale.

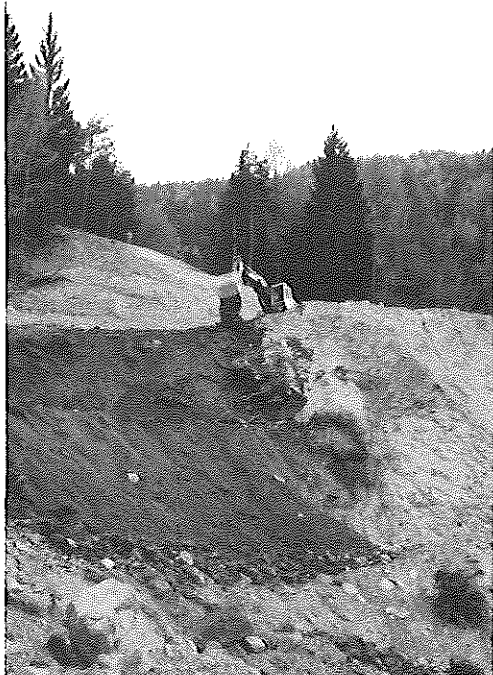
Foto n. 7 - Interventi sulla frana a Gaggio di Segonzano.

Dove si trovavano le falde acquifere si creavano gli opportuni drenaggi per l'emunzione delle stesse, quindi tutte le canalette di sgrondo laterale venivano condotte in un vallone naturale saldo e ben coperto dalla vegetazione, donde defluivano, rallentate da opportune briglie a secco o in legname, nel torrente di valle. Nel perimetro della frana si era andata formando negli anni trascorsi una piramide di terra del tutto simile a quelle famose in località Desene. La bonifica interessò solo i terreni del versante, nel

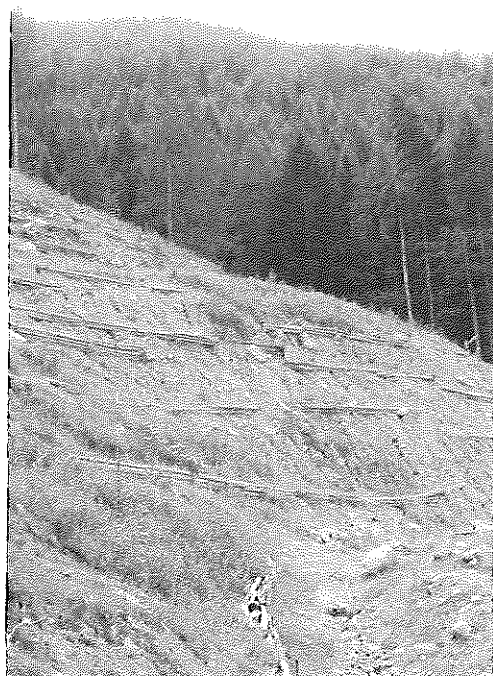
Foto n. 9 - Frana di Gaggio- Segonzano.

mentre rispettò la piramide col suo svettante campanile bellissimo nella solitudine della montagna. Il tutto infine venne rinverdito e rimboschito. Oggi la vegetazione ha pressoché conquistato l'intera area. Fra le erbe, i cespugli, le latifoglie miste, il larice ecc., introdotti artificialmente, si è sviluppata oggi una vivissima rinnovazione spontanea di pino silvestre, di larice e di abete rosso.

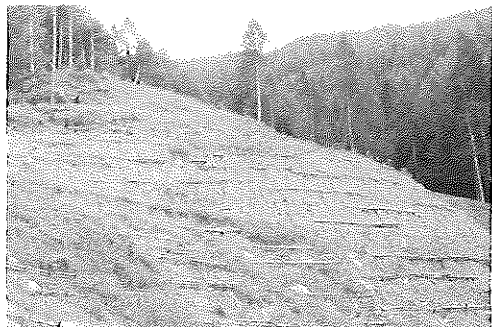
54 Foto n. 8 - Frana di Gaggio- Segonzano.

frana del Gaggio (3 ha circa). Le operazioni tecniche per lo scoronamento dei labbri superiore e laterale, per il livellamento del versante, per l'emungimento delle acque di falda come di quelle meteoriche, le opere di rinverdimento e di rimboschimento, sono state identiche a quelle impiegate nel perimetro precedente. I risultati sono più che buoni e le piante hanno saldamente sviluppato la rete delle radici. Anche giù si è conservata la piramide di terra.

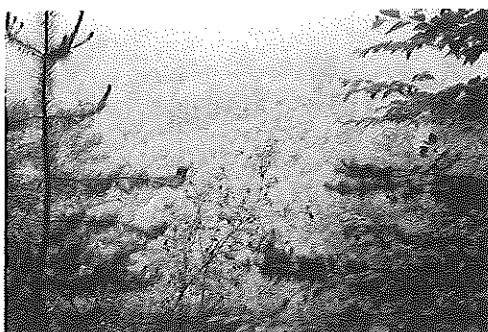
Foto n. 12 - Frana Valette - Sover.

La frana Valette in comune di Sover rappresenta l'intervento più impegnativo - per vastità (ha 5,5) e difficoltà - realizzato in Val di Cembra. Si trattava di un versante in forte erosione, soprattutto nel margine superiore, dove le pendenze e la natura del suolo favorivano il fenomeno franoso. I criteri di bonifica seguiti sono stati sostanzialmente quelli illustrati per le frane del Gaggio. La conquista a verde è avvenuta in modo graduale - inizialmente con grande difficoltà - perché si

stentava a rassodare ed a prosciugare in modo stabile il versante. Comunque oggi la bonifica è completa, stabile. Tutto il perimetro è coperto da un novelloto misto di latifoglie, larici, pini e perfino abeti. È sostanzialmente esplosa la rinnovazione spontanea assieme a quella del larice. L'ontano verde, il maggiociondolo, i vari sorbi e le betulle formano un tessuto di straordinaria compattezza, lo stesso ontano napoletano vive rigoglioso. Si può
